# TILSTANDSRAPPORT

Engvej 21 - 9700 Brønderslev

**LØBENUMMER:** H-21-00911-0116

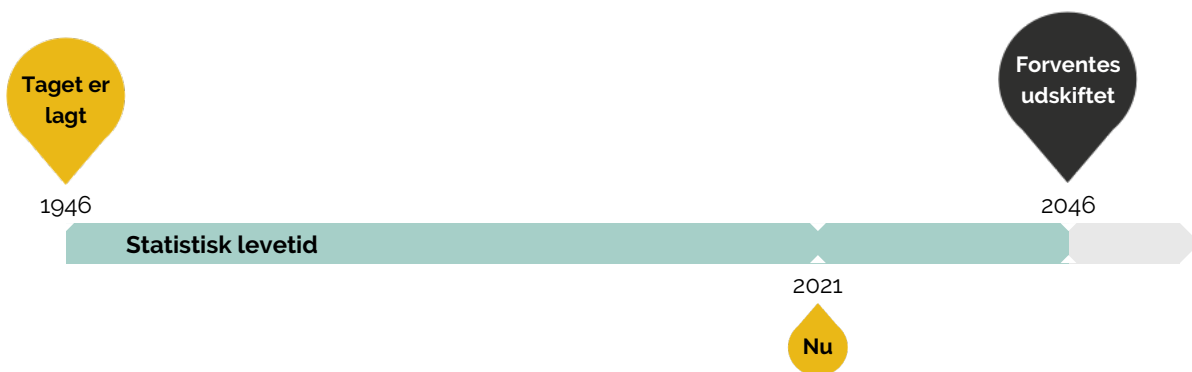
### Tagbelægning - Røde vingetagsten

Tagbelægninger med mos og alger er ikke unormale. Tegltage tager normalt ikke skade af dette, men ved store mængder af mos er der risiko for at tagvandet ikke kan løbe hurtigt nok af, hvorved der via samlinger kan trække vand ind i tagkonstruktionen. Ved en eventuel afrensning af mos, skal man sikre sig, at taget kan holde til det. Det er vigtigt at vedligeholde den indvendige mørtel (understrygning) og den eventuelle udvendige mørtel (overstrygning), så samlingerne mellem tagstenene forbliver tætte.
